NO.26
June 2016

ARIMOTO@ PRESS

工業技術研究所にて検査してきました。

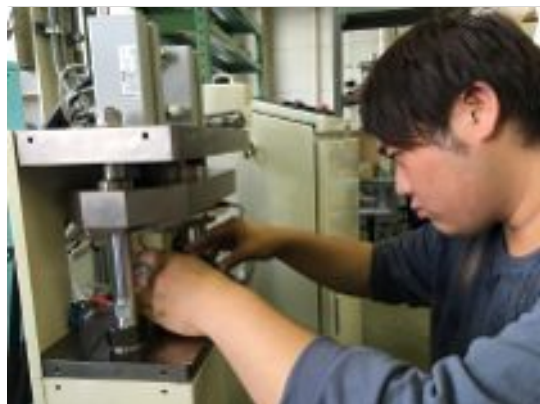
先月の情報紙にてお伝えした不具合原因を解消する為、新潟県工業技術研究所へ行ってきました。素材と実際に加工した製品を持ち込み、最初に顕微鏡での不具合個所の観察をお願いしたのですが、不具合原因を抽出する事はできませんでした。

次にエリクセンという装置による素材の伸び加工調査を実施しましたが、基準値を満たす結果が出ています。

当社内では、目視にて素材を良品と不良品とに分別して加工する事で、絞り加工での不具合発生はほぼ皆無となり、加工自体は安定したので、素材自体に何らかの不具合がある事は確かです。しかし、真の原因を究明出来ない限り目視分別では限界があると共に、その素材を使った製品の品質保証の観点からも問題があるのではないかと考えられます。
